Memo

Aan : Van Halteren Infra B.V.
Van : E. Snäll
Datum : 9-2-2024
Betreft : Markeren damplanken t.b.v. onderzoek restlevensduur

1 INLEIDING

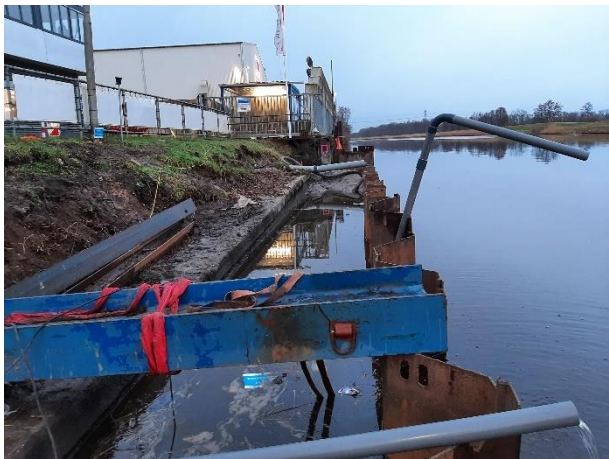
Figuur 2.1: overzicht kadeconstructie

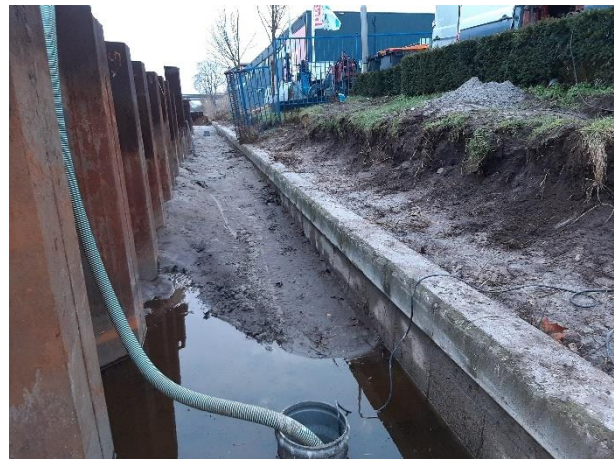
Figuur 2.2: overzicht kade met deksloof

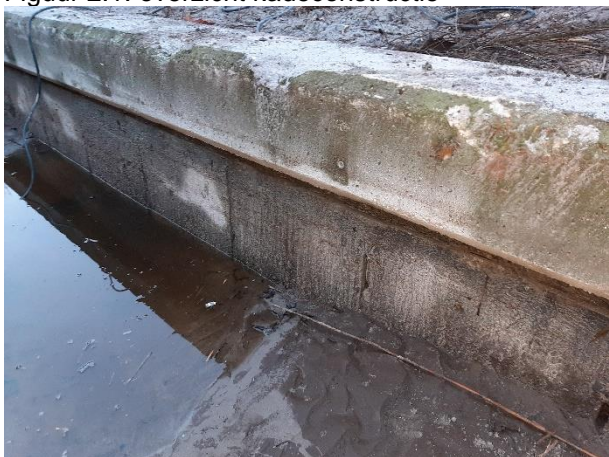
Figuur 2.3: detail deksloof en damplanken

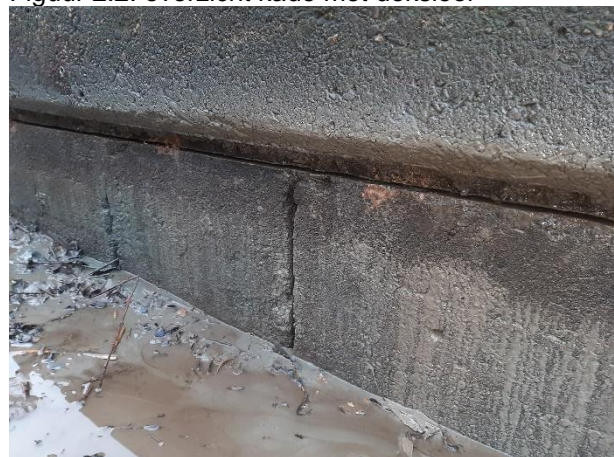
Figuur 2.4: detail ingezaagd damplanken en deksloof

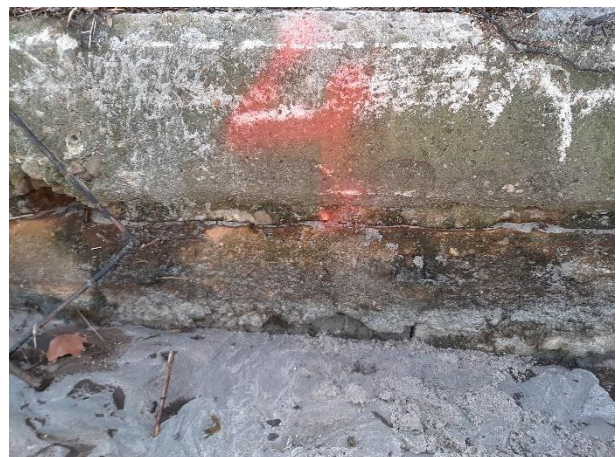
Figuur 3.4: plank [4]

merk	bijzonderheden	opmerkingen
[1]	geen	-
[2]	geen	-
[3]	geen	-
[4]	matig verweerd oppervlak	-
[5]	geen	-
[6]	geen	-
[7]	geen	-
[8]	geen	-
[9]	geen	-
[10]	geen	-
[11]	geen	-
[12]	geen	-
[13]	geen	-
[14]	geen	-
[15]	geen	-
[16]	geen	-
[17]	geen	-
[18]	geen	-
[19]	geen	-
[20]	geen	-
