Rapportage

Project : Amersfoort Wolframkade damplanken nader onderzoek

Rapportnummer : P55070 r03v01

Betreft : Monstername en laboratoriumonderzoek aan damplanken

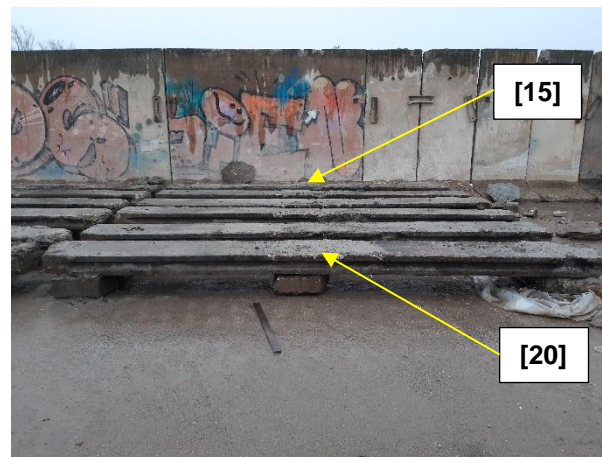
Figuur 5.4: planken [15] t/m [20]

Plank	Visuele beoordeling	Plank gebroken	Opmerkingen
[1]	- erosie van het oppervlak zichtbaar - losgebroken randen		-
[2]	- erosie van het oppervlak zichtbaar		-
[3]	- erosie van het oppervlak zichtbaar - losgebroken randen		-
[4]	- erosie van het oppervlak zichtbaar - losgebroken randen		-
[5]	- erosie van het oppervlak zichtbaar - losgebroken randen		-
[6]	- erosie van het oppervlak zichtbaar - losgebroken randen		-
[7]	- erosie van het oppervlak zichtbaar - wapening bloot		-
[8]	- erosie van het oppervlak zichtbaar - losgebroken randen		-
[9]	- erosie van het oppervlak zichtbaar - corrosie wapening, beton beschadigd langs rand		-
[10]	- erosie van het oppervlak zichtbaar		-
[11]	- erosie van het oppervlak zichtbaar - losgebroken randen		-
[12]	- erosie van het oppervlak zichtbaar		-
[13]	- erosie van het oppervlak zichtbaar - losgebroken randen		-
[14]	- erosie van het oppervlak zichtbaar		-
[15]	- erosie van het oppervlak zichtbaar - losgebroken randen		-

[16]	- erosie van het oppervlak zichtbaar - losgebroken randen		-
[17]	- erosie van het oppervlak zichtbaar		-
[18]	- erosie van het oppervlak zichtbaar - losgebroken randen		-
[19]	- erosie van het oppervlak zichtbaar		-
[20]	- erosie van het oppervlak zichtbaar		-

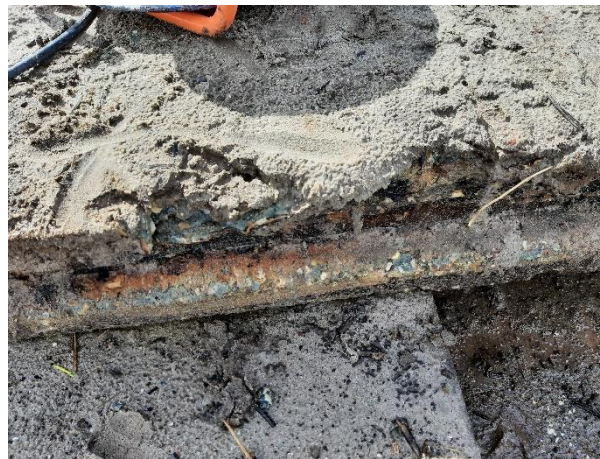
Figuur 5.8: beschadigde damplank

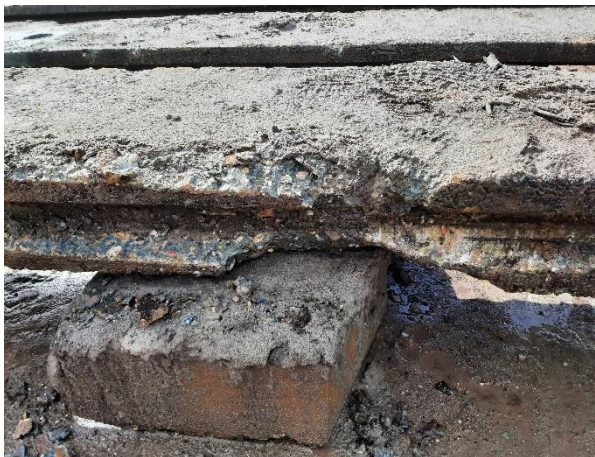
Figuur 5.9: beschadigde damplank

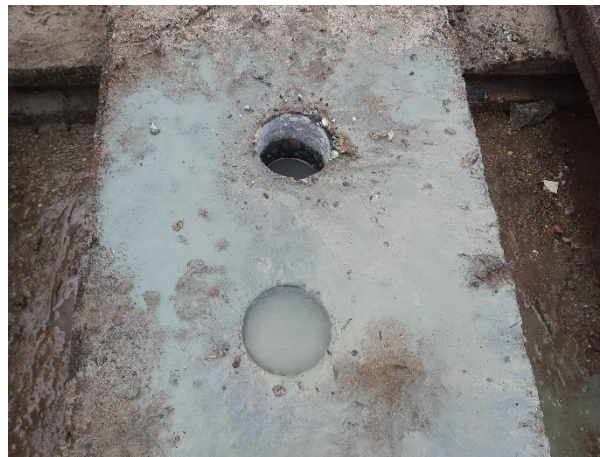
Figuur 5.10: boorgat t.b.v. monstername

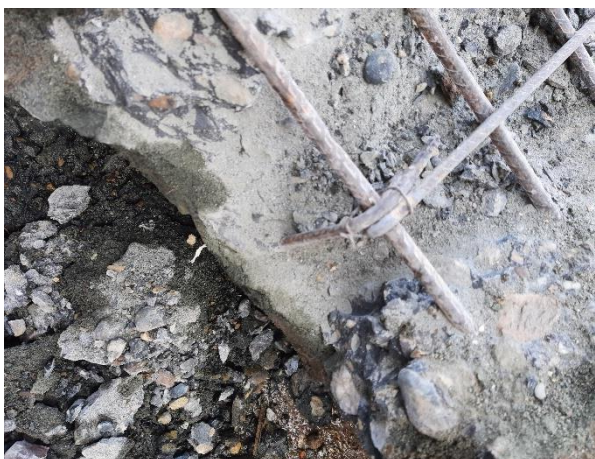
De staven zijn voorafgaand aan de trekproef visueel beoordeeld. De uitgenomen staven zijn in goede staat en zijn geen sporen van ernstige corrosie (afname diameter) aanwezig.

Figuur 5.11: detail vrijgemaakte wapening

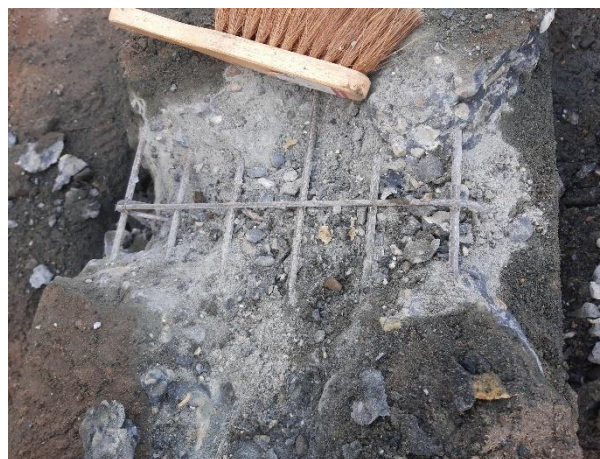
Figuur 5.12: overzicht vrijgemaakte wapening
